FUERZA AÉREA COLOMBIANA AUTORIDAD AERONÁUTICA DE LA AVIACIÓN DE ESTADO	Código AAAES-AS
	ALERTA DE SEGURIDAD OPERACIONAL No AS001-2019	Versión N° 01
		Fecha 07-MARZO-2019

La presente ALERTA se originó como resultado de las recomendaciones de un evento ocurrido a una aeronave UH-60L de la Fuerza Aérea Colombiana.

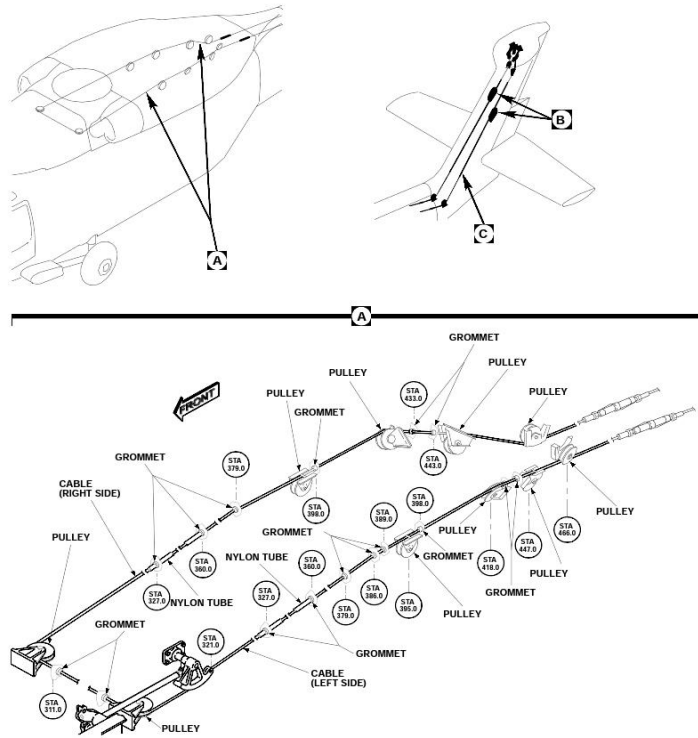
Figure 1. Inspect Flight Control Cables. (Sheet 1 of 2).

Durante la inspección por parte del personal técnico, se evidenció rompimiento del cable izquierdo el cual transmite el movimiento de los pedales al cuadrante del rotor de cola a la altura de la polea No. 16 ubicada en el Tail Rotor Pylon.

- Revisar los procesos de mantenimiento y dar estricto cumplimiento a lo establecido en el manual de Mantenimiento TM 1-1520-237-23-9 WP 1159.
- Realizar de manera obligatoria por única vez, la inspección del sistema de control direccional del rotor de cola (cables de control de vuelo, poleas y soporte estructural) en la próxima inspección programada de 120 horas. Se debe verificar la correcta instalación, especialmente en las poleas No 11 y 16, comprobando que el pin guarda cable este e la posición correcta.
- Incrementar los niveles de conciencia situacional del personal involucrado en el proceso de mantenimiento y tripulantes de vuelo del equipo UH-60, haciendo énfasis en la importancia de la correcta instalación de los cables de control de vuelo y la adecuada administración de los recursos de mantenimiento MRM.
