FUERZA AÉREA COLOMBIANA	Código:	DE-AAAES-FR-011
	FORMATO ALERTA DE SEGURIDAD OPERACIONAL	Versión N°:	01
		Fecha:	01-08-2024

INSPECCIÓN COMPONENTES (TENSION TORSION (TT) STRAPS) DE ROTOR DE AERONAVES BELL TEXTRON INC. MODELOS UH-1B, UH-1H, UH-1N (DESIGNACIÓN COMERCIAL B-204B, 205A, 205B, 210, 212)

ALERTA No. 002-2024

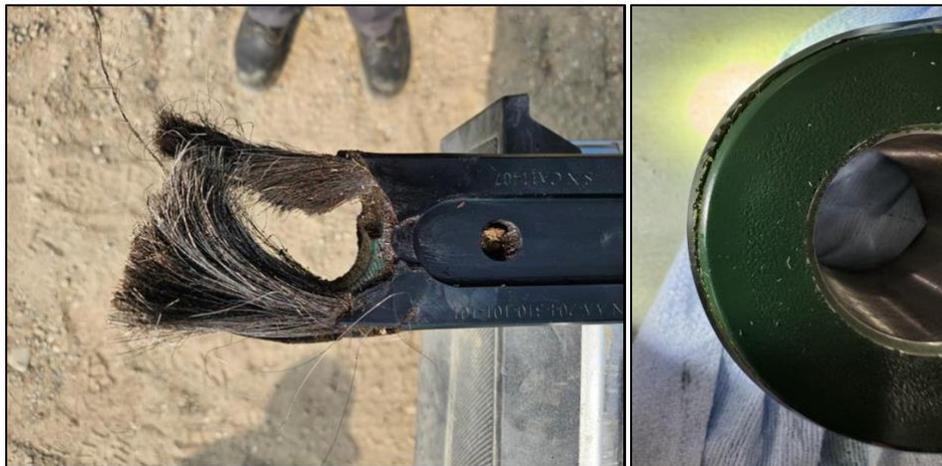
Fuente: Transport Canada Civil Aviation Safety Alert CASA 2024-08

de tiempo en servicio. Se están realizando investigaciones sobre los mecanismos de falla de los cables individuales y los primeros indicios sugieren que algunos cables posiblemente fallaron por sobrecarga de tracción y otros por fatiga. Los helicópteros referenciados alerta de seguridad operacional podrían verse afectados por esta condición insegura ya que las correas TT afectadas también pueden estar instaladas en estos modelos de helicópteros. Tras este accidente, algunos operadores decidieron inspeccionar las TT Straps de Airwolf Aerospace Lt instaladas en sus helicópteros. Transport Canada recibió un Informe de que una correa de Airwolf de un helicóptero Bell 206B tenía una grieta en el revestimiento de uretano, lo que exponía los cables”.

- Remover las TT Straps P/N AA-204-310-101-101, AA-204-310-101-101C, AA-204-310-101-103 y AA-204-310-101-103C (refiérase al manual de mantenimiento aplicable) y realice una inspección visual de la condición de citados componentes por abultamientos, abolladuras, pérdida de material, fisuras en el revestimiento de uretano o cualquier otro defecto. En caso de encontrar alguna anomalía realice un registro fotográfico.

- Retirar del servicio las TT Straps aplicables a esta alerta de seguridad operacional y reemplácelas con TT Straps en condición de volar (refiérase al manual de mantenimiento aplicable), de acuerdo con los siguientes tiempos de cumplimiento, como corresponda:
