PÉRDIDA DE CONTROL EN DESPEGUE NOCTURNO ALA ROTATORIA

ESTUDIO DE CASO

• Incidente Grave Sikorsky S-92A LN-ONT

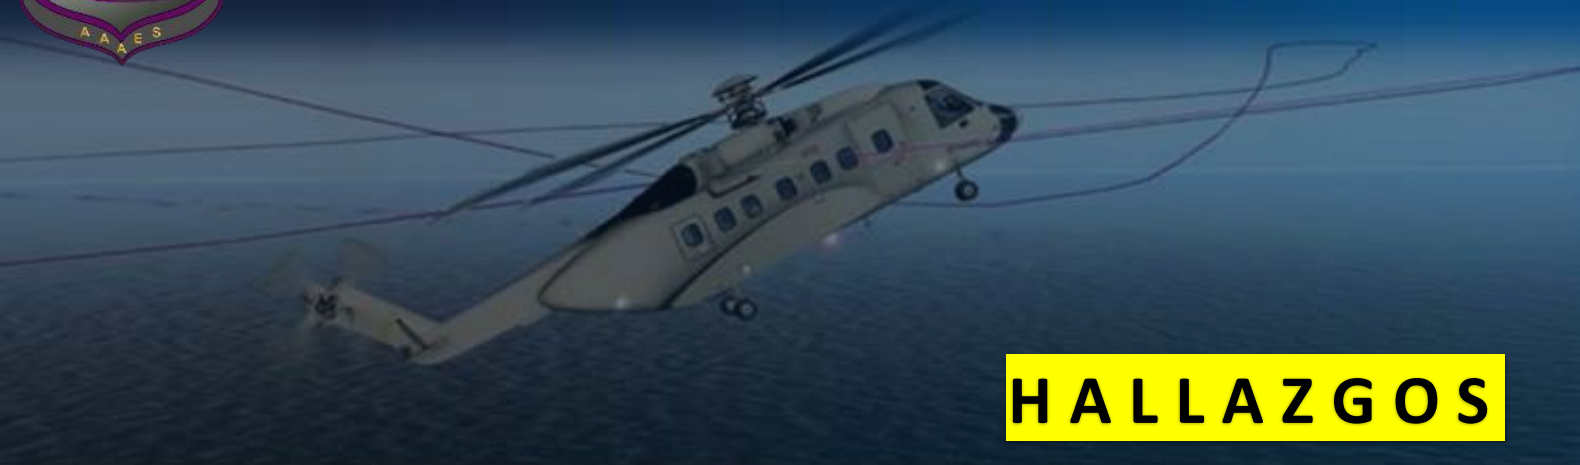
- El helicóptero colocó posición de nariz arriba.
- Aceleró hacia atrás a 49 KTS durante 210 metros.
- Recuperó el control después de 40 segundos.

Causa: Posible desorientación espacial y sobre corrección de los controles de vuelo.

Resultado: El helicóptero se desvió del perfil de salida normal.

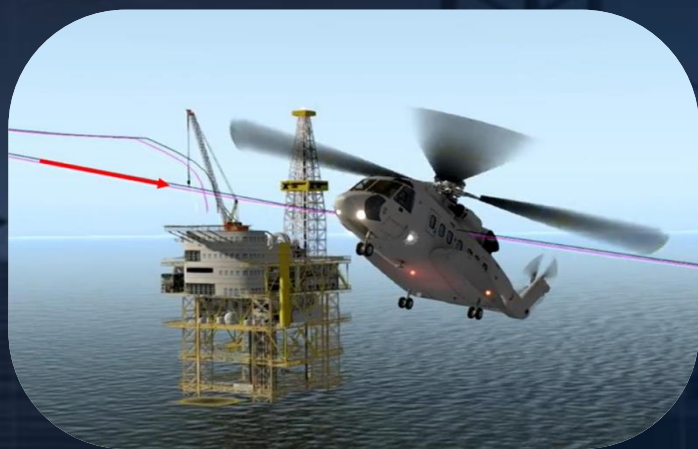
La falta de referencias visuales habría reducido la capacidad de interpretar la dirección de movimiento del helicóptero

Esto fue probablemente "el resultado de una corrección inadecuada con el pedal izquierdo a medida que aumentaba el colectivo".

La altitud de radar más baja registrada del helicóptero fue de 175 pies, y la tasa de caída alcanzó un máximo de 870 pies/min.

La actitud de cabeceo más alta después del despegue superó los 25° mientras el helicóptero aceleraba hacia atrás y alcanzó una velocidad en tierra de 49 nudos.
